Technika Poszukiwań Geologicznych  
Geotermia, Zrównoważony Rozwój nr 1/2013

## OCENA ZMIAN STANU TECHNICZNEGO RUR OKŁADZINOWYCH W TRAKCIE WIELOLETNIEJ EKSPLOATACJI ODWIERTU GEOTERMALNEGO MSZCZONÓW IG-1

## EVALUATION OF CHANGES IN THE TECHNICAL CONDITION OF CASING DURING MANY YEARS OF USE GEOTHERMAL BOREHOLE MSZCZONÓW IG-1

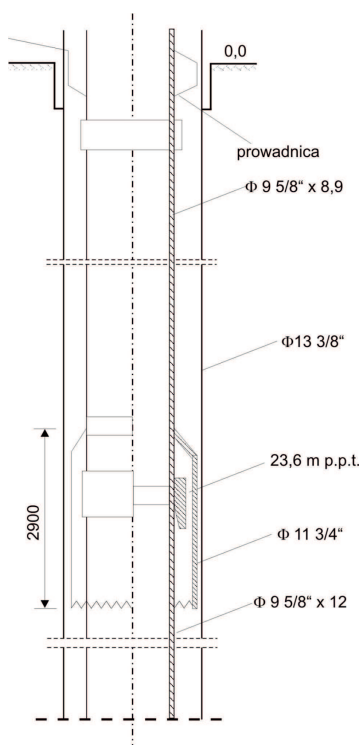
Rys. 1. Schemat uzupełnień kolumny rur  $9\frac{5}{8}$ " w odwiertnie Mszczonów IG-1 w głębokości około 23 m (2000 rok)

Fig. 1. Scheme of supplementing casing pipes  $9\frac{5}{8}$ " in Mszczonów IG-1 borehole at the depth of 23 m (2000)

Po przeprowadzeniu tych badań komplikację usunięto wykonując frezowanie czołowe i boczne, uzyskując drożność odwiertu do głębokości około 60 m oraz uzupełniając kolumnę rur  $9\frac{5}{8}$ " (od 23,6 m p.p.t.) do wierzchu bez dokręcania stabilizując ją centrycznie w rurach  $13\frac{3}{8}$ " (rys. 1).

Rury  $9\frac{5}{8}$ " uzupełniono do powierzchni poprzez połączenie, składające się z odpowiednio roztoczonej stożkowo mufy osłoniętej „kapeluszem” zrobionym z rury  $11\frac{3}{4}$ ", z naciętą w dolnej części koronką zębatą. „Kapelusz” został przyspawany do rury i stanowi prowadzenie dla uzupełniającej kolumny, dając równocześnie możliwość zwiercenia cementu w przestrzeni pierścieniowej pomiędzy rurami  $9\frac{5}{8}$ " i  $13\frac{3}{8}$ ". Połączenie to w razie potrzeby można rozłączyć. Górna część uzupełniającej kolumny uzbrojona została w prowadnik centrujący ją z rurami  $13\frac{3}{8}$ ".

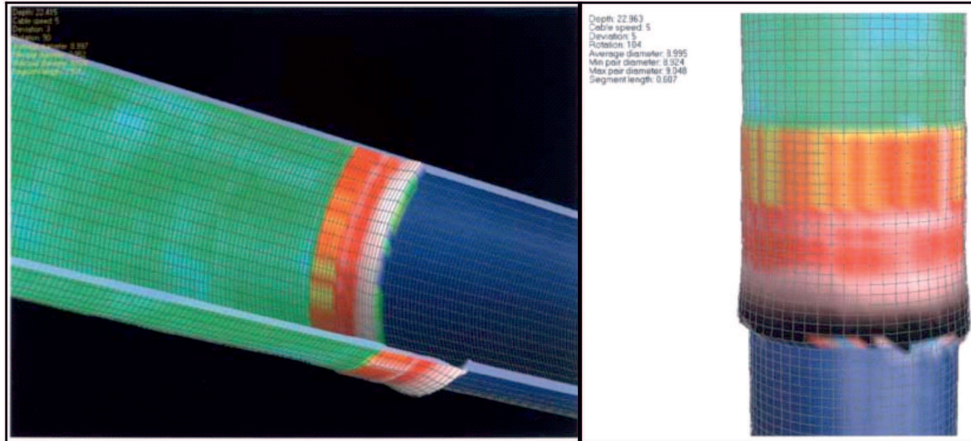
Rys. 3. Obraz deformacji rur okładzinowych  $9\frac{5}{8}$ " w głębokości około 23 m (2003 r.) sporządzony na podstawie pomiarów sondą MIT60

Fig. 3. Image of deformation of casing pipes  $9\frac{5}{8}$ " at a depth of 23 m (2003) made from measurements of the probe MIT60

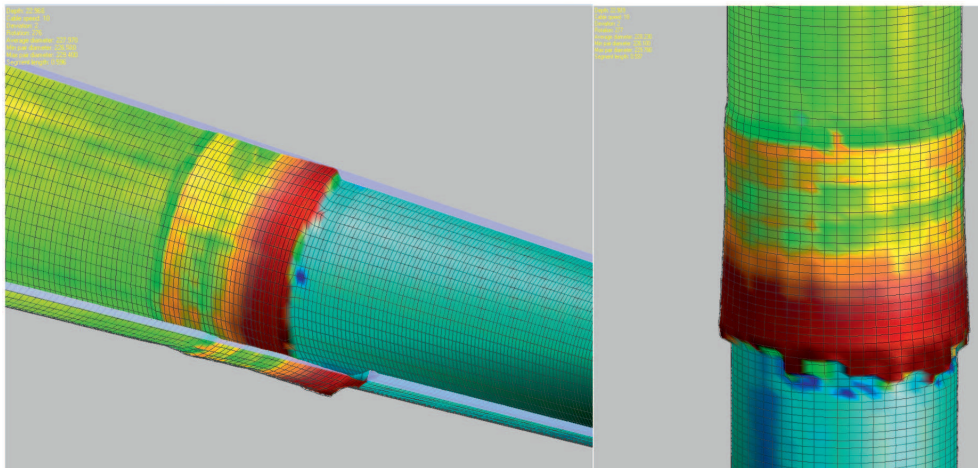
Rys. 4. Obraz deformacji rur okładzinowych  $9\frac{5}{8}$ " w głębokości około 23 m (2012 r.) sporządzony na podstawie pomiarów sondą MIT60

Fig. 4. Image of deformation of casing pipes  $9\frac{5}{8}$ " at a depth of 23 m (2012) made from measurements of the probe MIT60

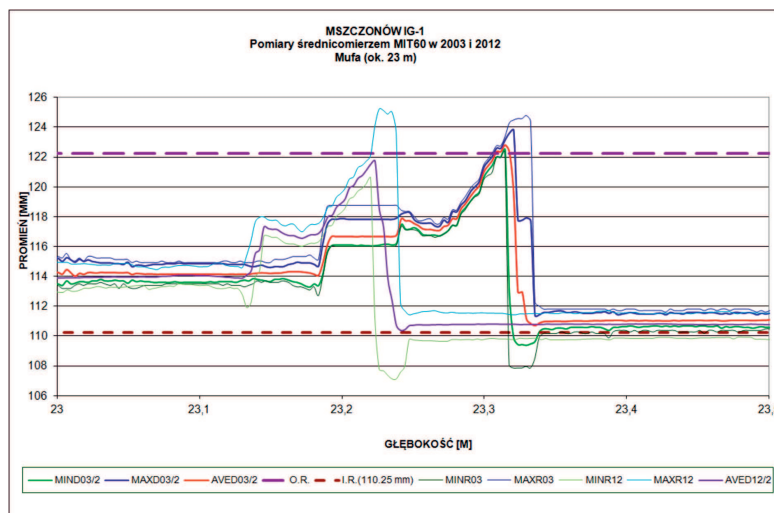
W celu dokładniejszego przeanalizowania kierunku ewentualnych zmian stanu technicznego rur w omawianym odcinku rur 9<sup>5</sup>/<sub>8</sub>", na rysunkach 5 i 6 zestawiono obrazy rur otrzymane na podstawie pomiarów z 2003 i 2012 roku. Do analizy wybrano dokładnie ten sam odcinek rury, który przedstawiono jednocześnie w takiej samej orientacji przestrzennej. Na rysunku 5 dobrano również jednakową skalę kolorystyczną dla pomiarów z 2003 i 2012 roku, co zdecydowanie ułatwia porównanie. Analizowany odcinek nie jest wypełniony wodą. Nie widać wyraźnych różnic w stanie technicznym rur z 2012 w stosunku do 2003 roku. Można jedynie zaobserwować powstanie niewielkich osadów na rurach powodujących zmniejszenie jego średnicy. Zasadniczych zmian stanu technicznego nie stwierdzono. Na rysunku 6 zestawione pomiary przesunięte są względem siebie głębokościowo o 10 cm i widoczny jest efekt „zaciągnięcia” na pomiarach z 2003 r o dł. około 5 cm na gł. 23,2 m.

Rys. 6. Wykres porównawczy badań MIT60 strefy na gł. około 23 m. (2003 i 2012)

Fig. 6. Figure comparison study of MIT60 zone to a depth of 23 m (2003 and 2012)

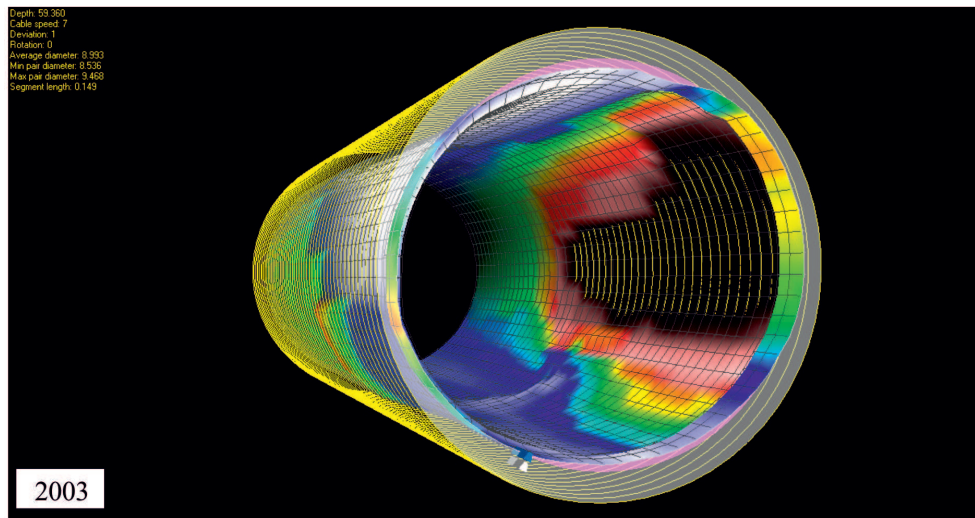
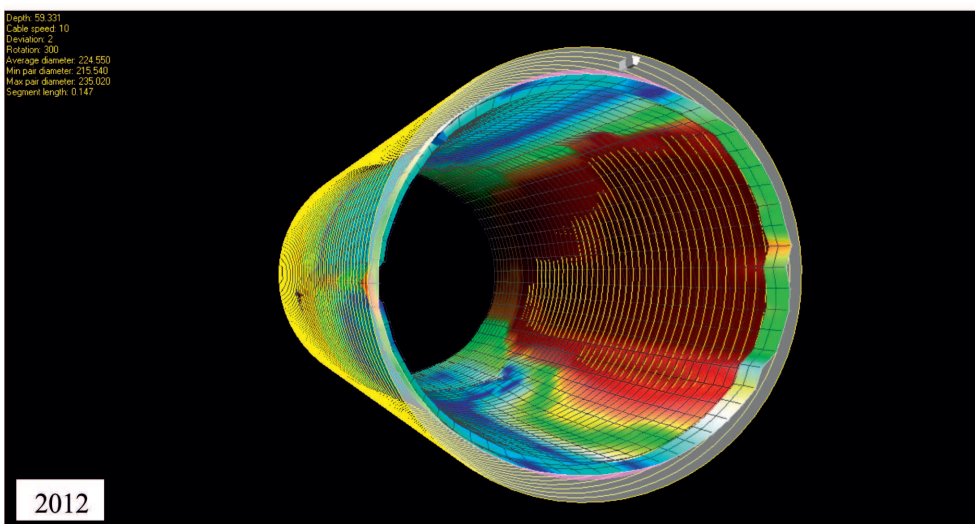
Przedstawione na rysunkach 8, 9, 10 i 11 szczegóły miejsca uszkodzenia, ukazują ostro zarysowaną, znaczną dylatację poprzeczną rur na połączeniu mufowym w głębokości 59,34 m. Górna końcówka dolnej rury jest z jednej strony mocno wgnieciona do wewnątrz, a z drugiej strony wypchnięta na zewnątrz, znacznie poza obrys zewnętrznej powierzchni rur.

Takie uszkodzenie mogła spowodować dolna część mufy wkręcona lub wciśnięta na końcówkę niżej położonej rury. Połączenia muf z rurami okładzinowymi mają stożkowe

gwinty i zbyt duży nacisk mógł spowodować pęknięcie mufy. Rury okładzinowe  $9\frac{5}{8}$ " jak i znajdujące poza nimi rury okładzinowe  $13\frac{3}{8}$ ", sięgające do głębokości 508 m, zostały zacementowane do wierzchu. Powstanie takiego uszkodzenia mogło być skutkiem braku cementu w przestrzeni międzyrurowej i pęknięcia mufy w miejscu wybrzuszenia rury. Pośrodku wgniecenia rury do wewnątrz można zauważyć głębokie, podłużne pęknięcie rury ze śladami postępującej korozji. Głębokość pęknięcia powiększa się z czasem, co można zaobserwować na obrazie z 2012 r. w stosunku do obrazu pęknięcia z 2003 r.

Wielkość wybrzuszenia zajmuje około 9 cm długości rury i około 20,8 cm jej obwodu. W stosunku do wewnętrznego obwodu rury, który wynosi 69,3 cm, wybrzuszenie stanowi około 30% obwodu. Przy takiej interpretacji długość mufy powinna wynosić 36 cm.

Rys. 8. Obraz deformacji rur okładzinowych  $9\frac{5}{8}$ " w głębokości około 59 m (widok wybrzuszonej ściany rury) sporządzony na podstawie pomiarów sondą MIT60

Fig. 8. Image of deformation of casing pipes  $9\frac{5}{8}$ " at a depth of 59 m made from measurements of the probe MIT60. View bulged pipe wall

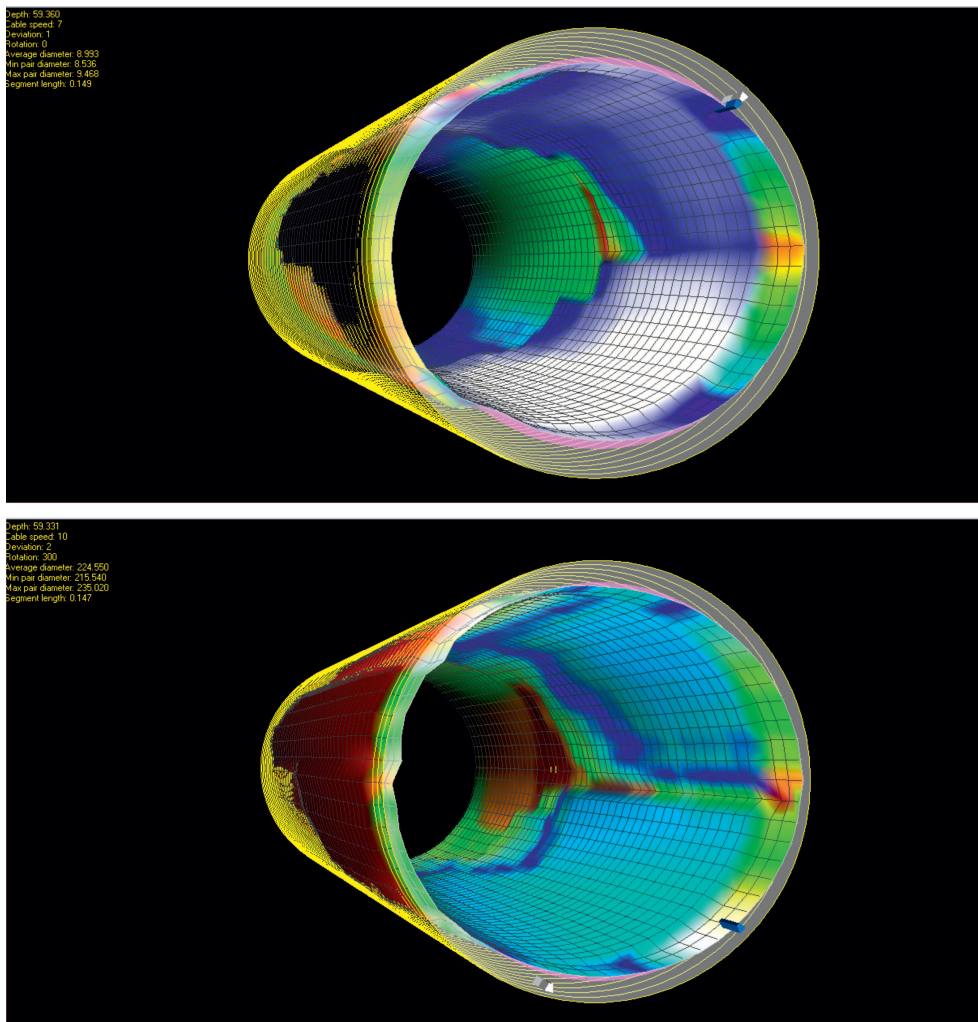
Podobnie przedstawia się sytuacja w głębokości około 59 m. Nie stwierdza się tu wyraźnych zmian stanu rur. Wprawdzie na rysunku 9 uwidacznia się powiększenie pionowego pęknięcia rury, ale obraz taki może być wynikiem nieco innej skali kolorów przyjętej w prezentacji wyników badań z 2003 i 2012 r. Po zastosowaniu takiej samej skali kolorów nie widać już tak wyraźnych różnic. Jedynie w głębokości 59,15 m p.p.t., w miejscu oznaczonym literą „A” na rysunku 11 uwidacznia się różnica w obrazie z 2003 i 2012 r. Jest to niewielka deformacja rury podobna do poprzecznego pęknięcia na całym obwodzie rury, z nieznacznym jej przemieszczeniem. Ten fragment rury znajduje się w strefie zmian położenia dynamicznego zwierciadła wody w otworze. Strefa ta narażona jest w większym stopniu niż pozostałe odcinki rur na ewentualne działanie korozji.

Rys. 9. Obraz deformacji rur okładzinowych  $9\frac{5}{8}$ " w głębokości około 59 m (widok miejsca podłużnego pęknięcia po przeciwnej stronie wybrzuszenia z rys. 8) sporządzony na podstawie pomiarów sondą MIT60

Fig. 9. Image of deformation of casing pipes  $9\frac{5}{8}$ " at a depth of 59 m made from measurements of the probe MIT60. View of longitudinal cracks on the opposite side of the bulge in Figure 8

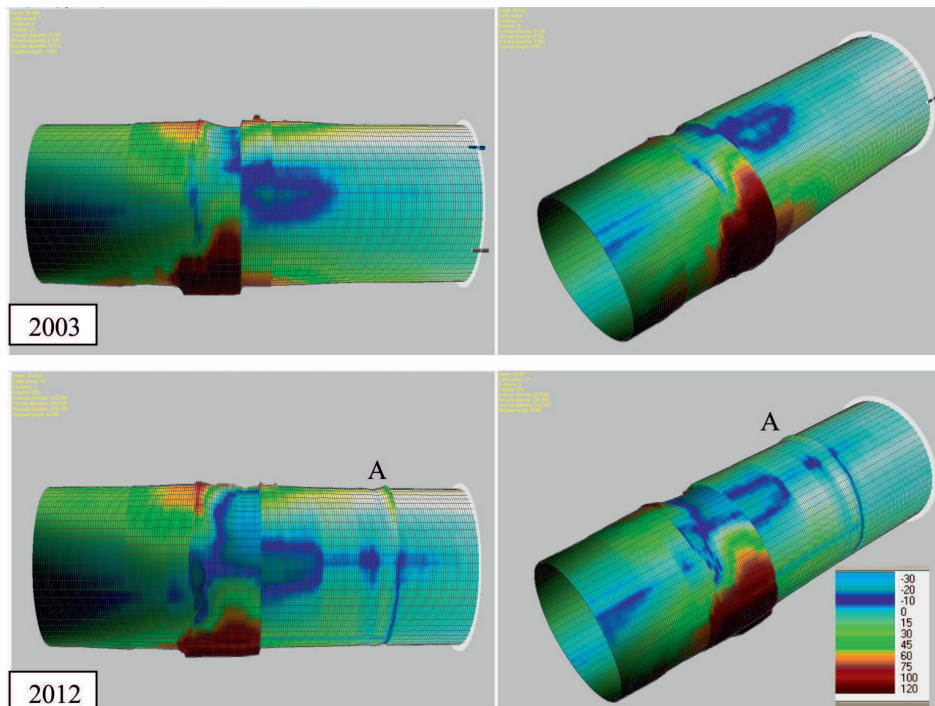
Rys. 11. Obraz deformacji rur okładzinowych  $9\frac{5}{8}$ " w głębokości około 59 m sporządzony na podstawie pomiarów sondą MIT60. Zestawienie porównawcze pomiarów z 2003 i 2012 roku (taka sama skala kolorystyczna)

Fig. 11. MIT60 image of deformation of casing pipes  $9\frac{5}{8}$ " at a depth of 59 m made from measurements of the probe MIT60. Comparison of measurements from 2003 and 2012 (the same color scale)
